扬州天启新材料股份有限公司  
土壤污染隐患排查报告

扬州天启新材料股份有限公司

二〇二三年十月

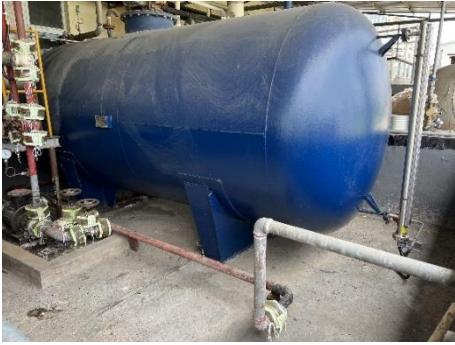
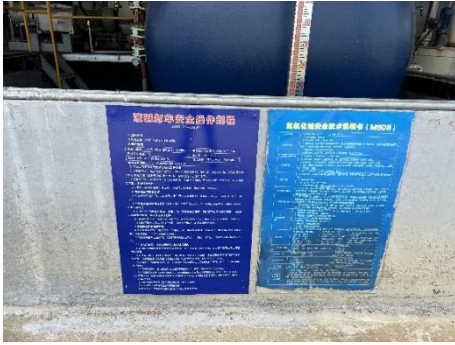
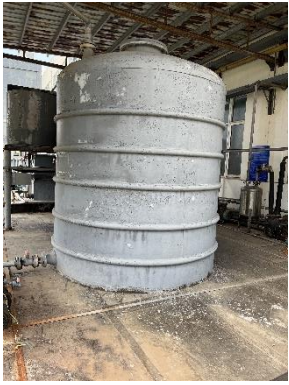
图 4.1-1 储槽现场照片

车间一外北侧设有 1 个液碱储槽，为废气处理设施的配套储槽，2012 年开始使用。现场排查时，该储槽为离地设备，设有顶棚，四周设有围堰，围堰内采取水泥硬化，硬化较好。储槽进料管上设置压力表、管道流量计，控制总进料量；设液位指示计，并接通集中控制系统，当罐体入料过满时可以及时报警；具有控制溢流排放设施，可将罐体中溢流出来的液体通过防漏或不渗漏导排系统引导到收集设施，罐体外壁无泄漏迹象。企业制定有相关管理制度，配备专业管理人员，定期巡检和维护，以预防渗漏和泄漏事件发生。

车间一外南侧废水预处理区设有 1 个次氯酸钠储槽，为氯化废水预处理的配套储槽，2012 年开始使用。现场排查时，该储槽为接地设备，设有顶棚，四周设有围堰，围堰内采取水泥硬化，硬化较好，设有防腐。储槽进料管上设置管道流量计，控制总进料量；设液位指示计，并接通集中控制系统，当罐体入料过满时可以及时报警；具有控制溢流排放设施，可将罐体中溢流出来的液体通过防漏或不渗漏导排系统引导到收集设施，罐体外壁无泄漏迹象。企业制定有相关管理制度，配备专业管理人员，定期巡检和维护，以预防渗漏和泄漏事件发生。

<p>液碱储槽，离地设备，地面硬化</p>	<p>围堰及相关管理制度</p>

<p>/</p>
<p>次氯酸钠储槽，接地设备，地面硬化</p>	<p>/</p>

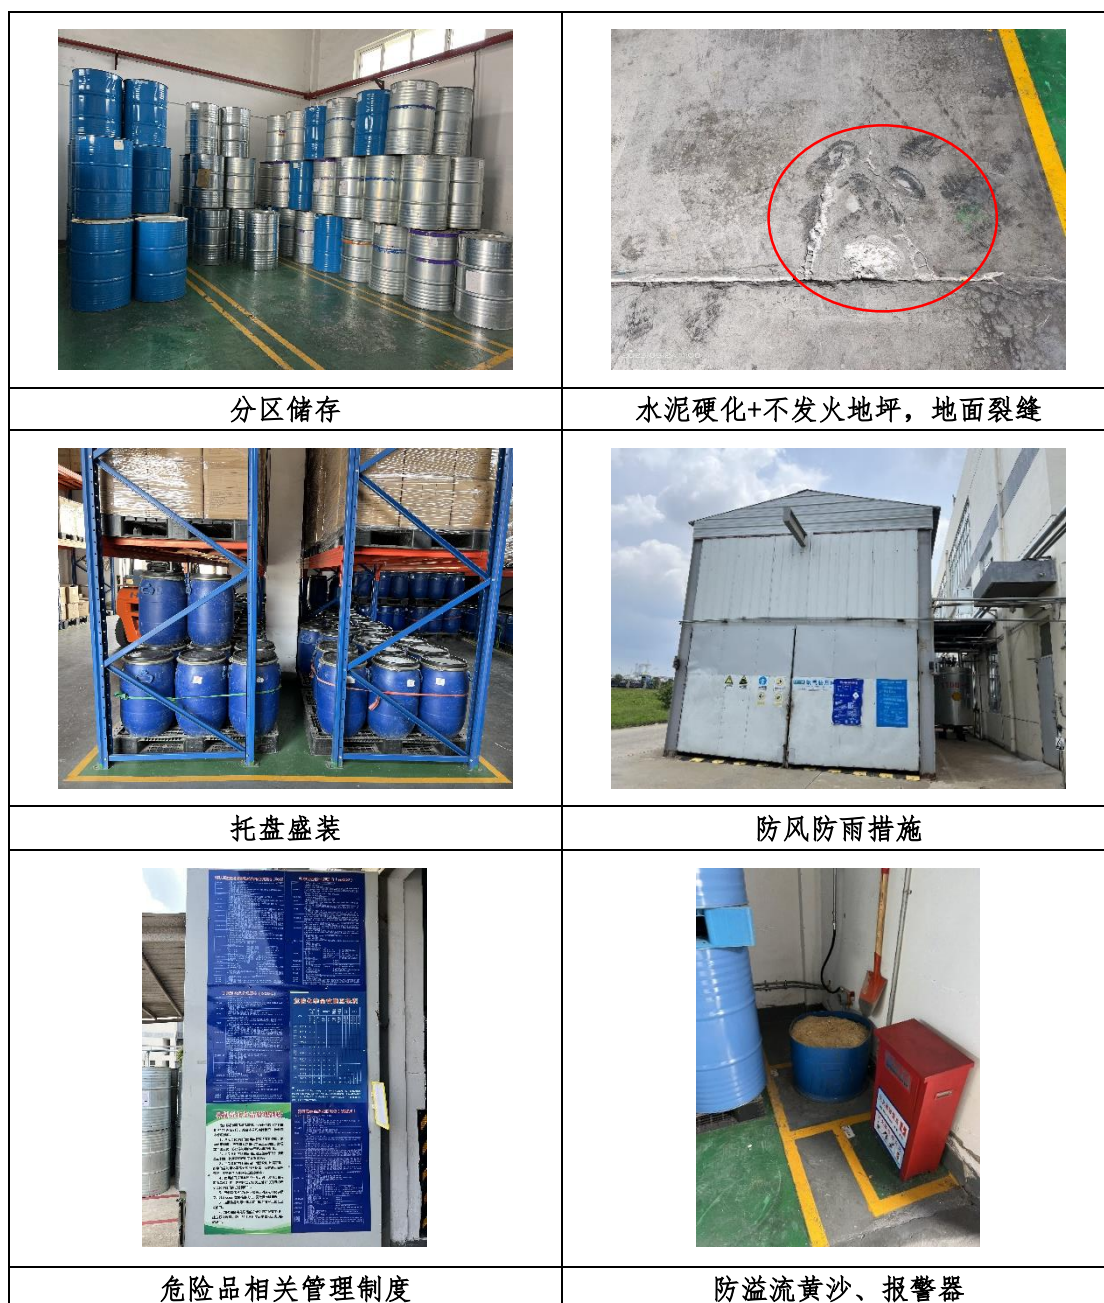
图 4.1-4 包装货物的储存和运输

品库、③原材料仓库、辅材库和①剧毒品库，主要储存氰化钠、无水氯化钙、双酚 A、硫酸、双酚 A 型氰酸酯树脂单晶体等物料。现场排查时，各仓库均有良好的防风防雨措施，仓库内地面采取水泥硬化+不发火地坪，其中⑥危险品库、⑤危险品库、③原材料仓库和②成品库内叉车行驶区域存在裂缝。危险品库内设有泄露预警和可燃气体报警器，配备有灭火器、黄沙等应急物资。原辅材料及产品均采用密闭包装桶或包装袋包装，完好存储于仓库中，生产时采用叉车进行转运。企业制定有相关管理制度，配备专业管理人员，定期巡检和维护，以预防渗漏和泄漏事件发生。

2	散装液体转运与厂内运输	储槽物料的装卸和管道运输	/	/	<p>结论：不易污染土壤。</p> <p>判断依据：《指南》中表A.2.1 二、地上管道。</p> <p>现状：运输距离较短，地面采取水泥硬化；管道无破损、渗漏现象；对进出料口、管道进行定期进行巡检和维护。</p> <p>结论：不易污染土壤。</p>	/	/
3	包装货物的储存和运输	仓库一	119°5'34.05" 32°16'14.10"	   	<p>判断依据：《指南》中表A.3.3 中的一、包装货物为固态物质和二、包装货物为液态或者黏性物质。</p> <p>现状：有防风防雨措施；地面采取水泥硬化+不发火地坪，部分仓库叉车行驶区域存在裂缝；设有泄露预警和可燃气体报警器，配备有灭火器、黄沙等应急物资；物料采用密闭包装桶或包装袋包装；制定有相关管理制度，设专人定期巡检和维护。</p> <p>结论：可能污染土壤。</p>	对地面裂缝进行修补	/

<p>仓库二</p>	<p>119°5'33.94" 32°16'14.90"</p>	   	<p>判断依据：《指南》中表 A.3.3 中的一、包装货物为固态物质和二、包装货物为液态或者黏性物质。 现状：有防风防雨措施；地面采取水泥硬化+不发火地坪，部分仓库叉车行驶区域存在裂缝；物料采用密闭包装桶或包装袋包装；制定有相关管理制度，设专人定期巡检和维护。 结论：可能污染土壤。</p>	<p>对地面裂缝进行修补</p>	<p>/</p>
		<p>氯气使用区</p>	<p>119°5'36.10" 32°16'15.04"</p>	 	<p>判断依据：《指南》中表 A.3.3 中的二、包装货物为液态或者黏性物质。 现状：有良好的防雨措施；地面采取水泥硬化，硬化良好，氯气加压储存于密闭钢瓶中；制定有相关管理制度，设专人定期巡检和维护。 结论：不易污染土壤。</p>	<p>/</p>	<p>/</p>

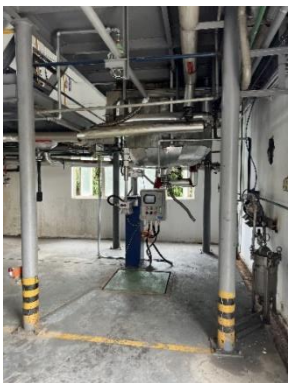
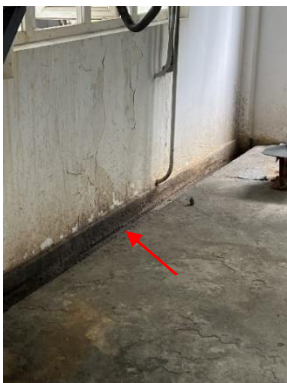
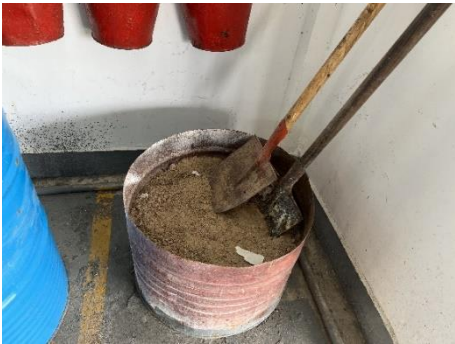
图 4.1-6 多功能试验车间现场照片

现场排查时，多功能试验车间有良好的防风防雨措施，地面整体采取水泥硬化+不发火地坪，防渗较好，四周设有导流沟，导流沟内未采取防渗。车间内设置有泄漏预警和可燃气体报警器，并关联 DCS 控制室，配备有灭火器、黄沙等应急物资，生产区关键环节预警情况较好，已设置防渗漏重点关注区域警示标识牌。企业制定有相关管理制度，配备专业管理人员，定期巡检和维护，以预防渗漏和泄漏事件发生。

<p>密闭设备、架空，水泥硬化</p>	<p>导流沟</p>

<p>/</p>
<p>防溢流黄沙</p>	<p>/</p>

多功能试验 车间	119°5'35.36" 32°16'11.69"	   	<p>判断依据：《指南》中表 A.4 中的一、密闭设备。</p> <p>现状：反应釜为离地设备，设有架空，物料主要通过管道填充和排空，各装置运行良好，未见“跑冒滴漏”；车间有良好的防风防雨措施，地面采取水泥硬化+不发火地坪；四周设有导流沟，导流沟内未采取防渗；设置有泄漏预警和可燃气体报警器，配备有灭火器、黄沙等应急物资；制定有相关管理制度，设专人定期巡检和维护。</p> <p>结论：可能污染土壤。</p>	对导流沟 采取防渗 措施	/

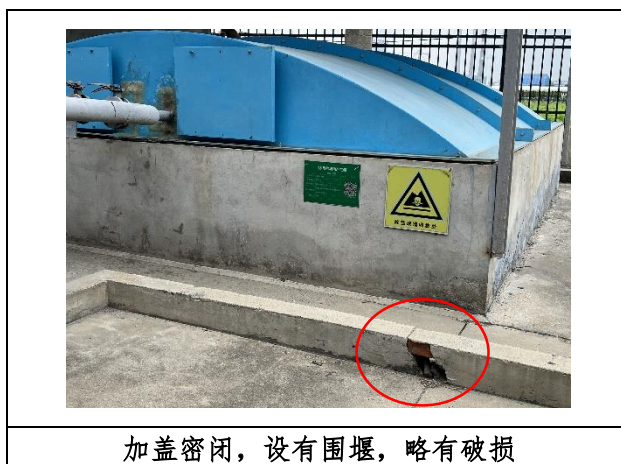
图4.1-8 盐渣收集池现场照片

危废暂存库南侧设有 1 座半地下盐渣收集池，地下深度 0.5m，主要用于暂时收集污水处理过程中产生的除盐废渣，2012 年开始使用。现场排查时，盐渣收集池加盖密闭，池体采取水泥硬化、玻璃布+环氧树脂防腐防渗，设有危险废物贮存场所识别标识牌。盐渣收集池四周设有围堰，围堰略有破损，内部采用水泥硬化。企业制定有相关管理制度，配备专业管理人员，定期巡检和维护，以预防渗漏和泄漏事件发生。

加盖密闭，设有围堰，略有破损

盐渣收集池	119°5'38.93" 32°16'14.78"	 	<p>判断依据：《指南》中 A.5.5 和表 A.1.2 中的一、地下或者半地下储存池。</p> <p>现状：加盖密闭，池体采取水泥硬化、玻璃布+环氧树脂防腐防渗，设有危险废物贮存场所识别标识牌；四周设有围堰，围堰略有破损，内部采用水泥硬化；制定有相关管理制度，设专人定期巡检和维护。</p> <p>结论：不易污染土壤。</p>	对围堰进行修补	/

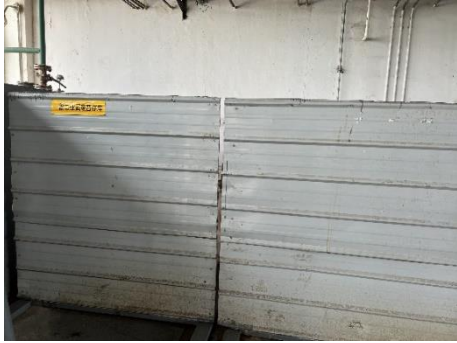
图4.1-10 一般固废暂存间现场照片

车间一内西南角设有1个一般固废暂存间，用于暂存生产过程中产生的硫酸钠干燥固废。现场排查时，一般固废暂存库有良好的防风防雨措施，地面采取水泥硬化，硬化较好。硫酸钠干燥固废采用双层包装袋包装，盛于托盘上。企业制定有相关管理制度，配备专业管理人员，定期巡检和维护，以预防渗漏和泄漏事件发生。

<p>防风防雨措施</p>	<p>双层包装袋包装，盛于托盘上</p>

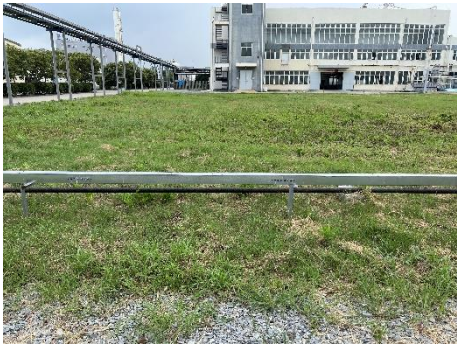
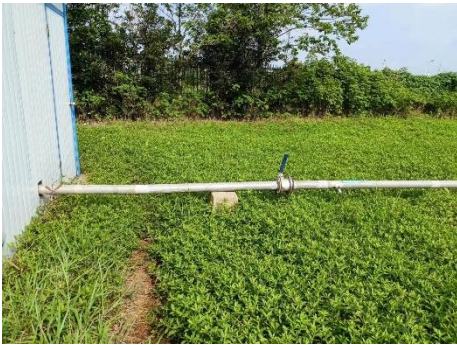
图4.1-11 废水排水系统现场照片

企业各类废水主要通过地上明沟或者架空敷设管道收集至综合污水处理站处理，预处理达标后废水经地上架空敷设管道厂区污水总排口接管至园区污水处理厂。现场排查时，明沟敷设管道采取水泥硬化，设有盖板，架空管道跨越区域部分地面为非硬化地面，管道无破损、渗漏现象。企业制定有相关管理制度，配备专业管理人员，定期巡检和维护，以预防渗漏和泄漏事件发生。

<p>污水收集管道，地上明沟敷设</p>	<p>污水收集管道，地上架空敷设</p>

<p>/</p>
<p>污水外排管道，地上架空敷设</p>	<p>/</p>

/	 			
		废水排水系统	/	 	<p>判断依据：《指南》表 A.5.1 中的三、地上废水排水系统。</p> <p>现状：废水收集及排放管道采取明沟或架空敷设，明沟采取水泥硬化，设有盖板，架空管道跨越区域部分地面为非硬化地面，管道无破损、渗漏现象；制定有相关管理制度，设专人定期巡检和维护。</p> <p>结论：可能污染土壤。</p>	加强对管道的日常巡检和维护	/

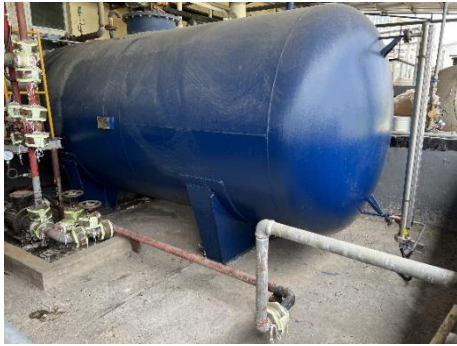
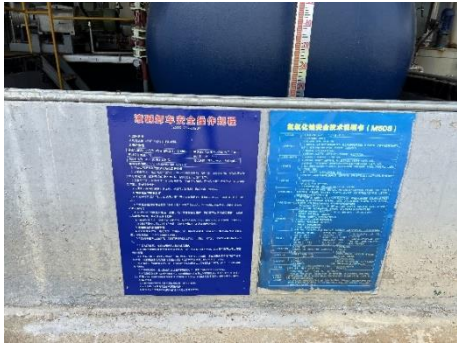
<p>判断依据：《指南》表 A.1.1 中的三、离地储罐。</p> <p>现状：单层储槽，设有围堰，围堰内采取水泥硬化；设有压力表、管道流量计、液位指示计和控制溢流排放设施；制定有相关管理制度，设专人定期巡检和维护。</p> <p>结论：不易污染土壤。</p>	/	/

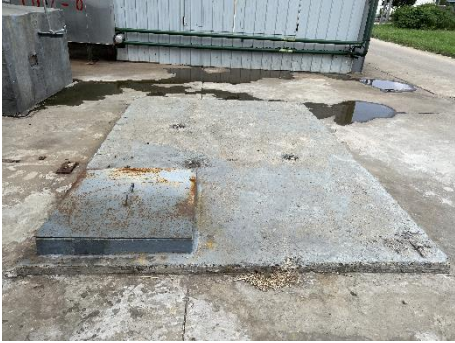
<p>判断依据：《指南》表 A.1.2 中的一、地下或者半地下储存池。</p> <p>现状：加盖密闭，池体采取水泥硬化、玻璃布+环氧树脂防腐防渗；定期实施渗漏检测，制定有相关管理制度，设专人定期巡检和维护。</p> <p>结论：不易污染土壤。</p>	/	/
		污水处理池	119°5'37.31" 32°16'14.20"

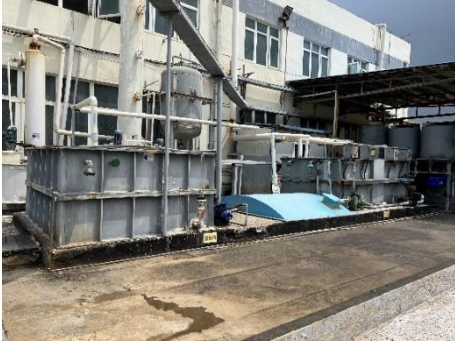
<p>判断依据：《指南》表 A.1.2 中的一、地下或者半地下储存池。</p> <p>现状：加盖密闭，池体采取水泥硬化、玻璃布+环氧树脂防腐防渗；定期实施防渗透检测试验，制定有相关管理制度，设专人定期巡检和维护。</p>	/	/
